# SROVNÁVACÍ TEST BRZDOVÝCH KOTOUČŮ

Článek se zabývá porovnáním vlastností konvenčních brzdových kotoučů ze šedé litiny a to značek Volkswagen Group (dále jen „VW“, vyrobeno: Bosna a Hercegovina) a TruBlue (vyrobeno: Česká Republika). Vlastnosti kotoučů byly sledovány pomocí laboratorních testů. Laboratorní testy prokázaly lepší výsledky kotouče značky TruBlue. Základními prováděnými experimenty byly: kontrola abrazivního opotřebení metodou „PIN-on-DISC“, „IMPACT TEST“, metalografické pozorování, analýza pomocí SEM, kontrola tvrdosti a chemického složení, korozní test.

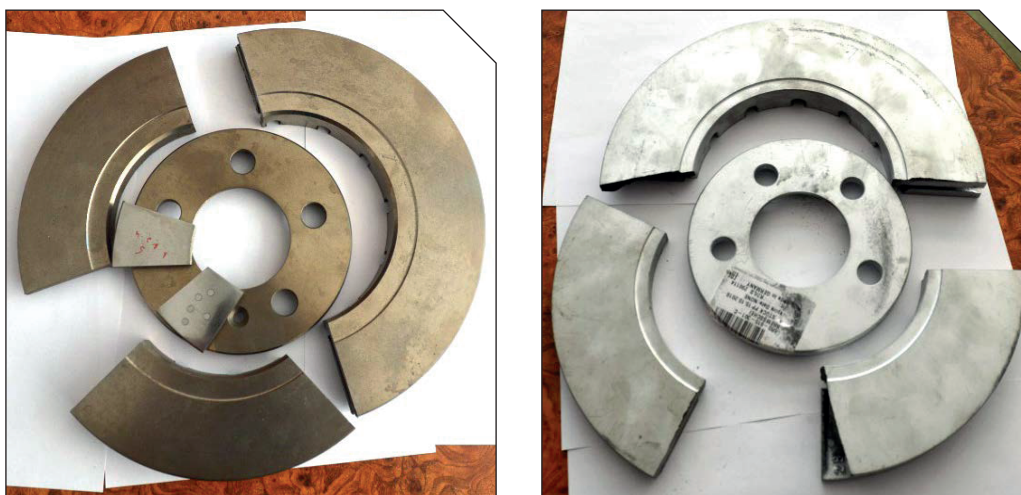
Analyzovány byly dva brzdové kotouče s označením: VW – Bosna a Hercegovina (bez kryogenního zpracování), TruBlue - USA/Česká Republika (s kryogenním zpracováním). Následující snímek dokumentuje rozřez jednotlivých kotoučů na segmenty s vyznačenými analýzami.

Obr. 1 - Řez dodaných kotoučů TruBlue (vlevo) a VW (vpravo)

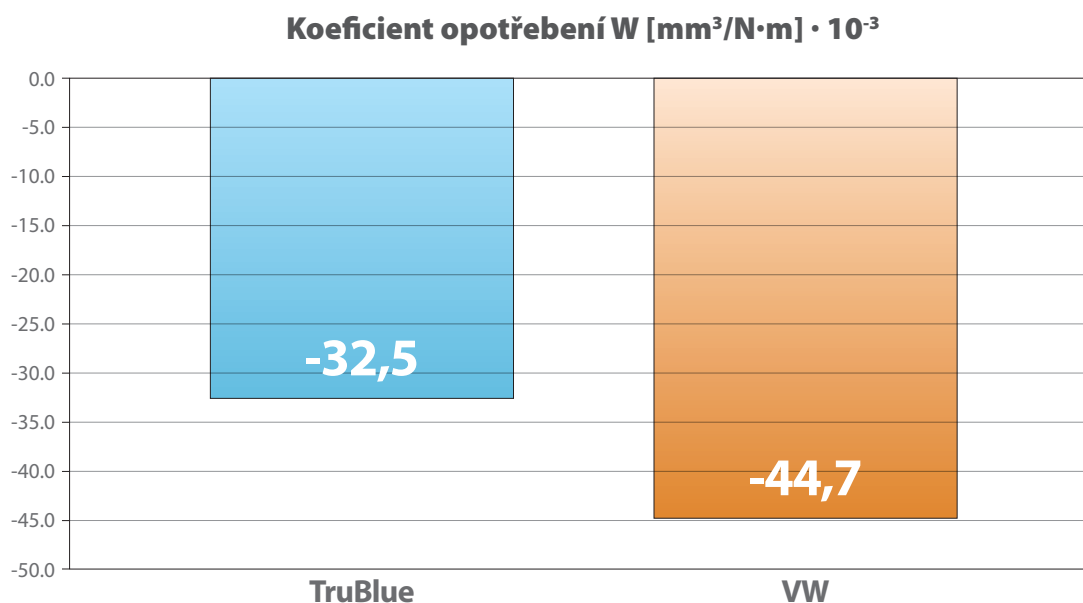
Měření probíhalo za pokojové teploty při relativní vlhkosti 50%. Vzorky byly čištěny acetonem 60 s před testem. Ostatní parametry tribologického testu:

- $L = 10 \text{ N}$
- $r = 3,5 \text{ mm}$
- $n = 20\,000$  cyklů
- „PIN“ = ball  $\text{Al}_2\text{O}_3$

Graf. 1 - Opotřebení brzdových kotoučů, měřeno při pokojové teplotě

Opotřebení bylo vyhodnoceno z měřené šířky stopy opotřebení metodou dle ASTM G99-05 (2010). Každá stopa byla měřena ve 12 místech rozložených rovnoměrně po celém obvodu. Výrazné snížení opotřebení kotoučů značky TruBlue s kryogenním zpracováním je obvykle připisováno precipitaci velice jemných karbidů při „popouštění“ po kryogenním zpracování.

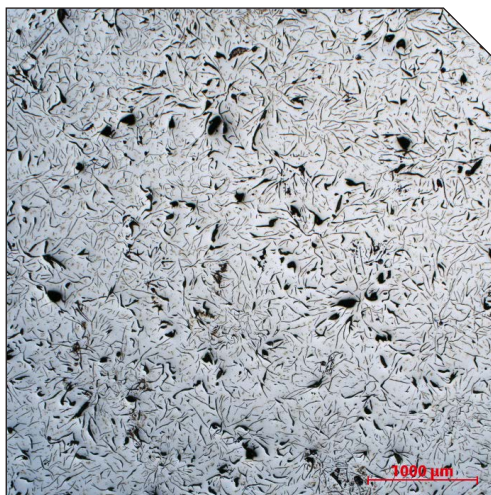
Snímky dokumentují mikrostrukturu podeutektické litiny s lupínkovým grafitem. Lupínky jsou ve všech případech vyloučeny charakteristicky pro litinu s lupínkovým grafitem, což svědčí o dostatečné homogenitě výrobku. Zároveň je na snímcích patrné malé množství ředin (ve stejném množství u obou pozorovaných kotoučů).

Obr. 5 - Rozložení lupínků grafitu u litiny s lupínkovým grafitem, kotouč TruBlue. Zvětšení 25x.

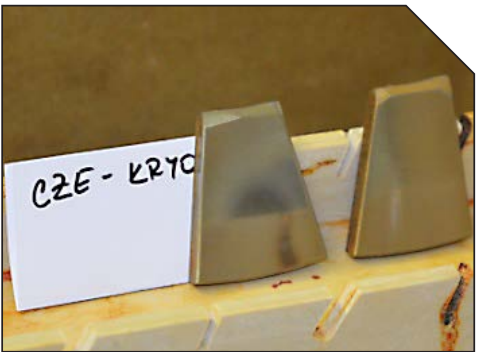
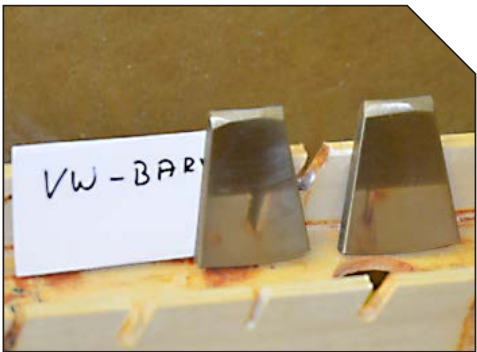
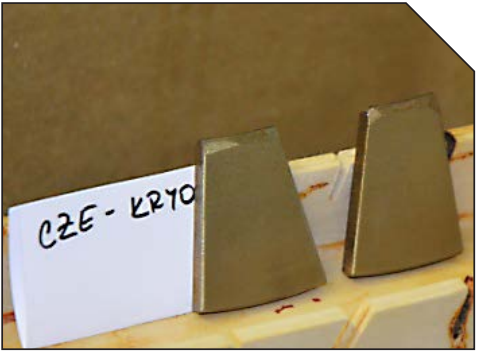
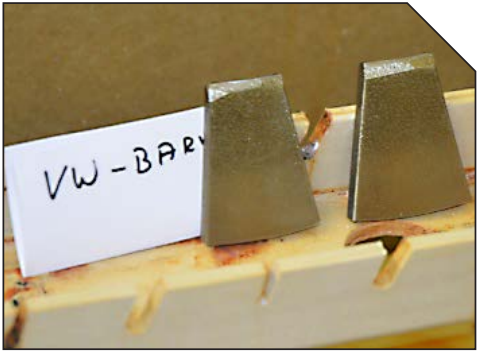
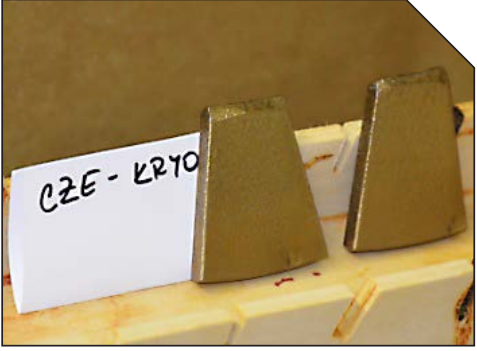
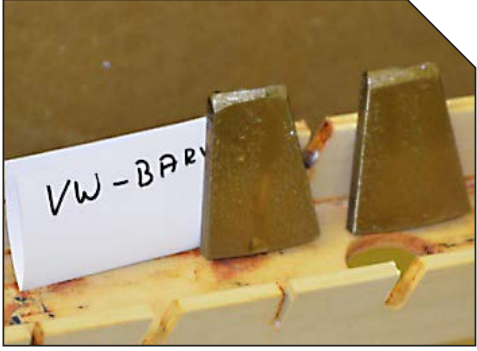
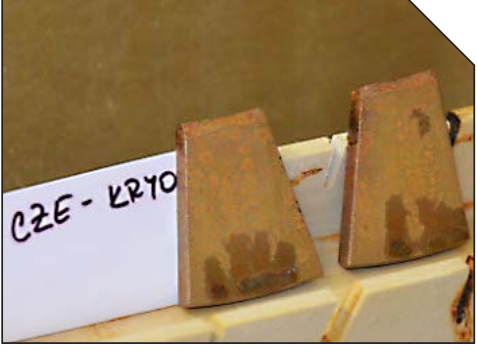
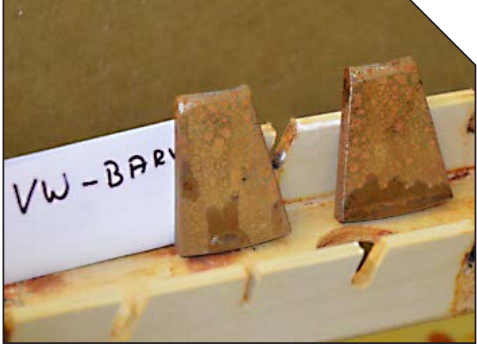
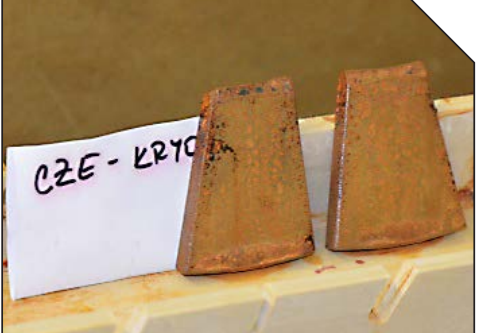
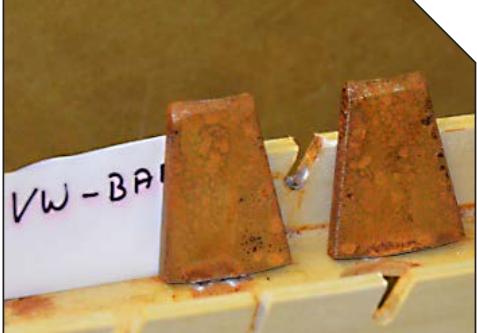
Tab. 4 - Průběh korozního napadení v čase testu

Vzorky byly pravidelně sledovány a hodnoceny vizuálně na přítomnost červené koroze.

Průběh korozního napadení vzorků byl průběžně vizuálně sledován. Výsledky jsou shrnuty v Tab. 4.

Vzorky brzdových kotoučů byly testovány v neutrální solné mlze. Test probíhal 270 minut. Po této době došlo ke koroznímu napadení většiny povrchu. Jednalo se o rovnoměrnou korozi. Nerovnoměrné formy koroze nebyly pozorovány. Korozní napadení a míra napadení povrchu materiálů je u všech vzorků srovnatelná. Neliší se ani charakter korozního napadení.

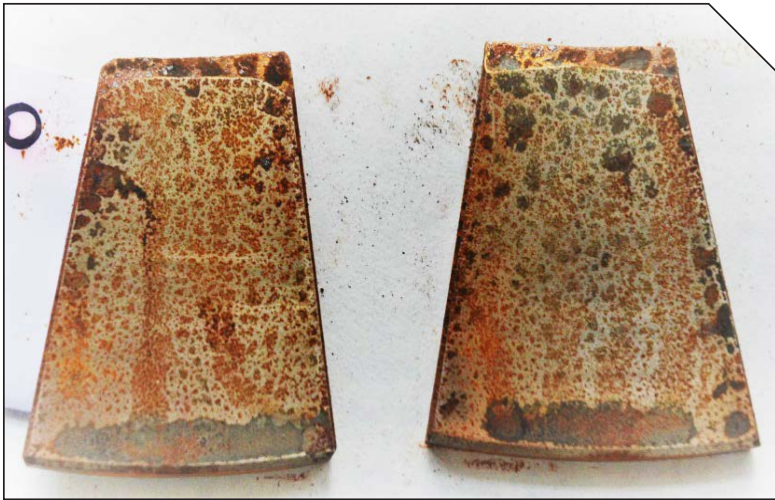
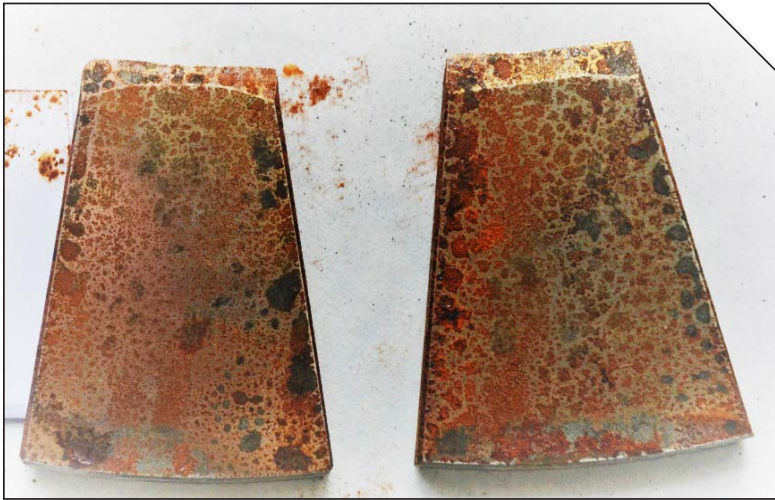
Tab. 5 - Hodnocení korozního napadení dle normy ČSN EN ISO 10289

Po ukončení testu byly vlhkým látkovým hadrem odstraněny korozní produkty a bylo vizuálně vyhodnoceno korozní napadení. Hodnocení bylo provedeno dle normy ČSN EN ISO 10289.

Korozní napadení jednotlivých vzorků má stejný charakter. Jedná se o rovnoměrnou korozi. Jiné formy koroze, např. bodová, nebyly pozorovány. Jednotlivé vzorky vykazovaly stejnou korozní odolnost.

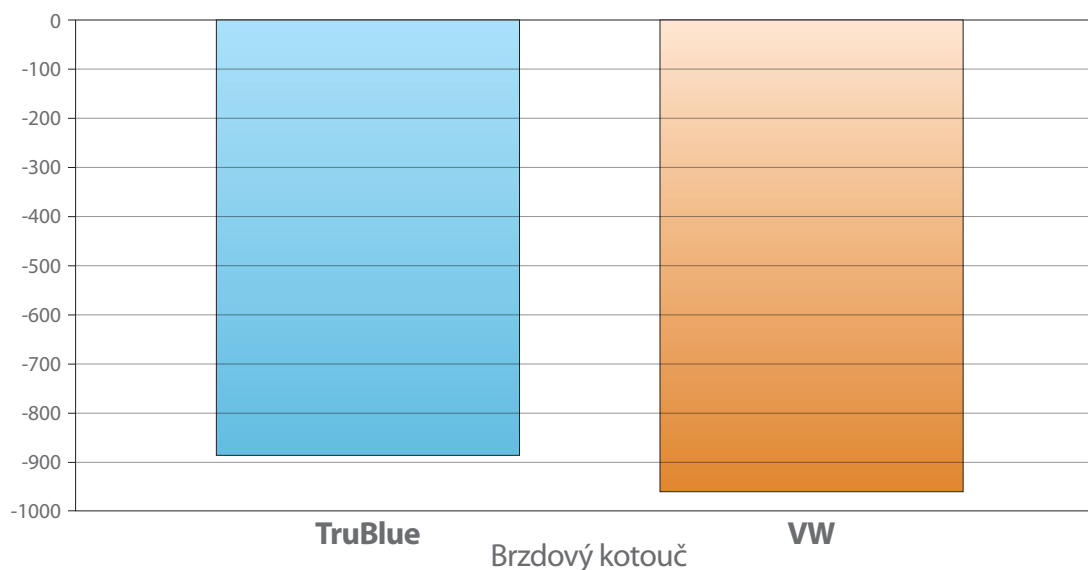
Byly testovány vzorky brzdových kotoučů pomocí metody „Impact test“. Pomocí této metody lze prověřit odolnosti proti lokálnímu rázovému zatížení. Metoda je založena na definovaném opakovaném rázovém zatížení povrchu pomocí indentoru, který je nejčastěji ve formě kuličky (obvykle WC). Energie úderu je měřena pomocí piezoelektrického tenzometru značky Kistler. Díky opakovaným úderům je vytvořen kráter, který je vyhodnocen. Vyhodnocovaným výsledkem je velikost vzniklého kráteru. Zároveň je nutno poznamenat, že se jedná o zkoušku poměrovou, tedy absolutní velikost kráteru nemusí vypovídat o vysoké nebo nízké odolnosti, jelikož parametry zkoušky se mohou lišit. Lze říci, že vzorek, v němž byl vytvořen menší kráter, je odolnější proti lokálnímu rázovému zatížení. Důležité je zejména dodržení stejných okrajových podmínek. Síla úderu je veličina analyticky obtížně měřitelná. Vzhledem k tomu, že se jedná o jev vysoce dynamický, úder trvá příliš krátkou dobu, používá se jednotka daN, tj dynamický Newton. Síla úderu je snímána s frekvencí 17 tis/sec. Po upevnění vzorku na měřicí stůl bylo zahájeno měření. Počet úderů v jedné sérii byl proveden při 50 000. Byly provedeny dva na sobě nezávislé testy. Jako optimální síla úderu byla zvolena 600 daN. Výsledné velikosti kráterů jsou zdokumentovány v následující tab. 6. Všechny údaje jsou v  $\mu\text{m}$ . Vždy byly měřeny 2 na sobě kolmé rozměry a ty byly zaneseny do tabulky a zprůměrovány.

Graf. 2 - Impact test - výsledné hodnoty

Z výsledků je v případě testovaných 50 000 cyklů vidět mírný pokles opotřebení u kotoučů značky TruBlue.

- Z naměřených experimentů vyplývá vyšší odolnost proti opotřebení u brzdových kotoučů značky TruBlue. Dá se předpokládat, že odolnost proti opotřebení se bude zvyšovat s teplotou v místě kontaktu.
- Odolnost proti opakovanému dynamickému namáhání je vyšší u brzdových kotoučů značky TruBlue. Toto vyplývá z tzv. Impact testu.
